Nr zlecenia DEKRA: MLEASING(CFM)/WAW/14897/22/03/17
Nr zlecenia/szkody:
Data zlecenia: 17-03-2022

Ocena stanu technicznego pojazdu

Eurotax-Kod EC	Marka, model, typ pojazdu				Rodzaj nadwozia
0121628	RENAULT, Megane IV Grandtour 16-20, Megane 1.5 dCi Zen				KOM
Rodzaj silnika	Pojemność [ccm]	Moc [KM/kW]	Skrzynia biegów	Stan licznika [km] (odczytany)	Ilość drzwi/miejsc
z zapłonem samoczynnym	1461	110/81	manualna	143 859	5/5
Nr rej. pojazdu	Nr nadwozia (VIN)		Data 1-rej./rok prod.	Następne bad. tech.	Lakier
WL7563K	VF1RFB00759942971		16-01-2018/2017	08-01-2023	Niebieski/2-warstwowa metalizowana

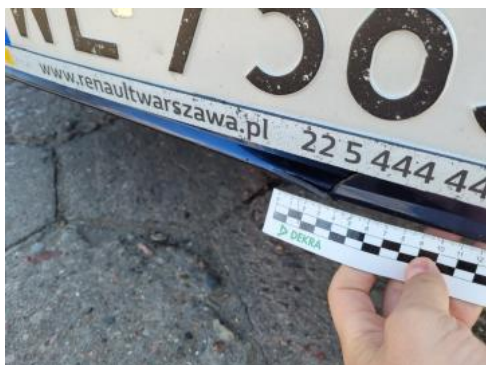
Fot. 25

Zderzak (Pęknięcie/Rozerwanie)

Poz.	Nazwa części	Nr katalogowy	Opis uszkodzenia	NS [%]
1	Okładzina zderzaka przedniego	620226317R	rozerwanie	
2	Wykładzina tłumiąca pokrywę przedniej	658400159R	rozerwanie	
3	Szyba przednia barwiona	727120897R	pęknięcie	
4	Kpl.montażowy/naprawczy-kpl.do klejenia	7711428304		
5	Tapicerka siedziska 1.rząd L	873707451R	rozerwanie

Poz.	Nazwa części	Rodzaj lakierowania	Opis uszkodzenia	NS [%]
1	Zderzak przedni k	K1R		
2	Słupek środkowy (B) kompletny L	III		
3	Słupek środkowy (B) kompletny R	III

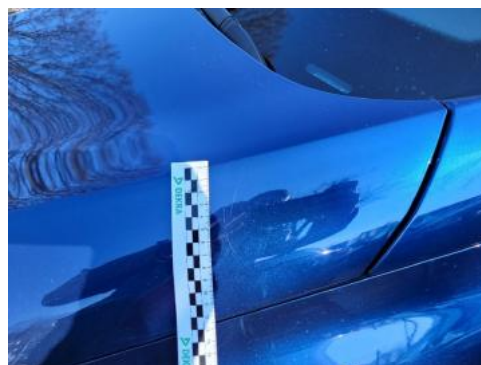
Fot. 26

Pokrywa komory silnika (Rysa/Odprysk)

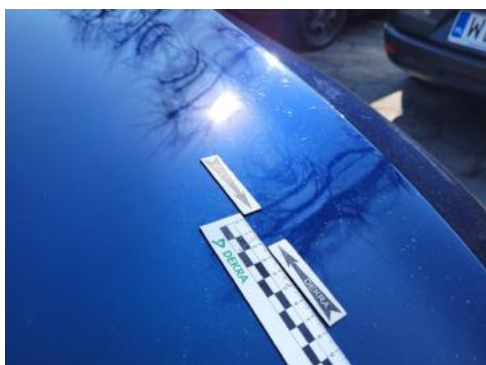
Fot. 27

Pokrywa komory silnika (Wgniecie./Odształ.)

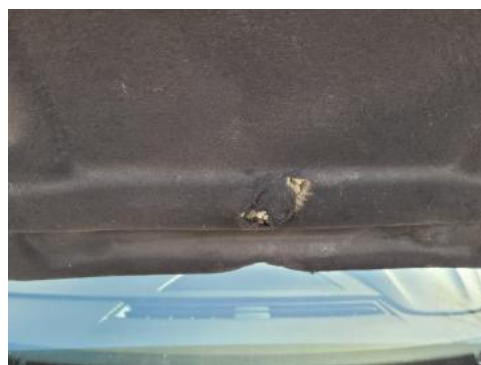
Fot. 28

Wykładzina pokrywy komory silnika (Pęknięcie/Rozerwanie)

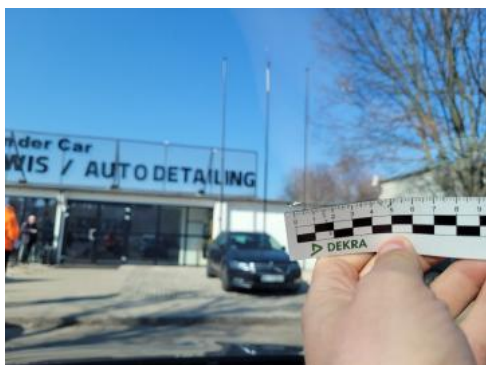
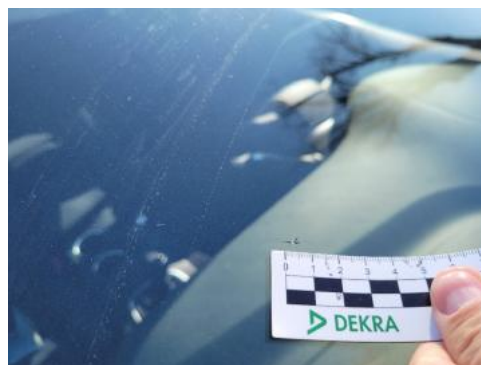
Fot. 29

Szyba czołowa (Pęknięcie/Rozerwanie)

Szyba czołowa (Pęknięcie/Rozerwanie 1)

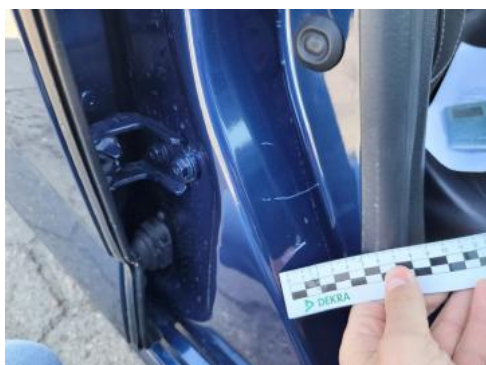
Fot. 31

Słupki środkowy prawy (Rysa/Odprysk)

Poz.	Nazwa części	Nr katalogowy	Opis uszkodzenia	Czas [rbg]
1	Próg L	764618905R	wgniecenie	1.2
2	Próg R	764609241R	wgniecenie	0.8
3	Poszycie słupka środkowego L	765018978R	wgniecenie, zarysowanie, liczne	0.5
4	Poszycie słupka środkowego R	765008305R	zarysowanie

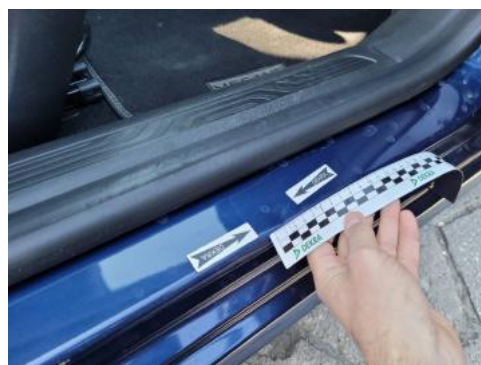
Fot. 32

Próg prawy (Wgniecie./Odształ.)

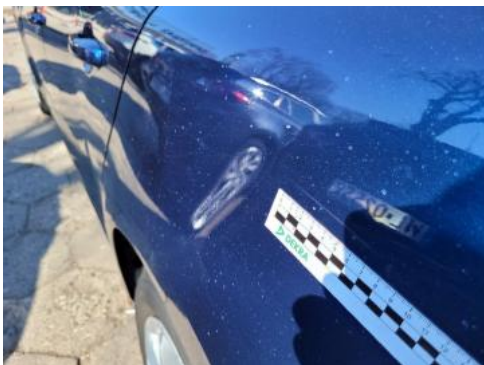
Fot. 33

Błotnik tylny lewy/ściana boczna lewa (Rysa/Odprysk)

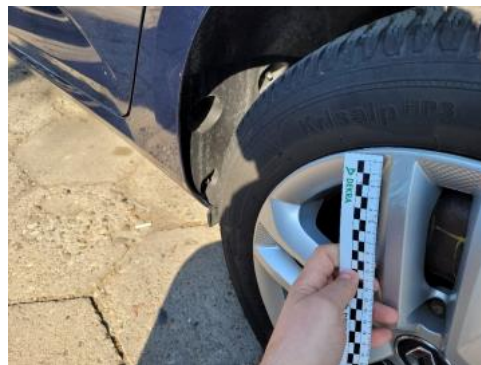
Fot. 34

Kołpak tylny lewy (Rysa/Odprysk)

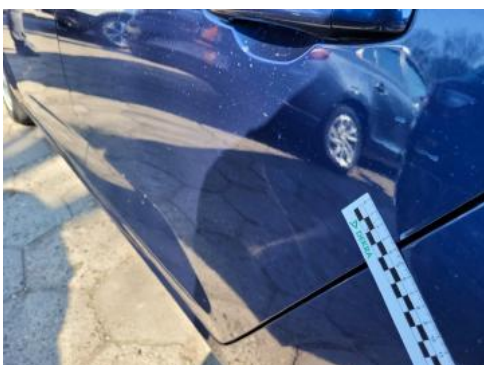
Fot. 35

Drzwi tylne lewe (Rysa/Odprysk)

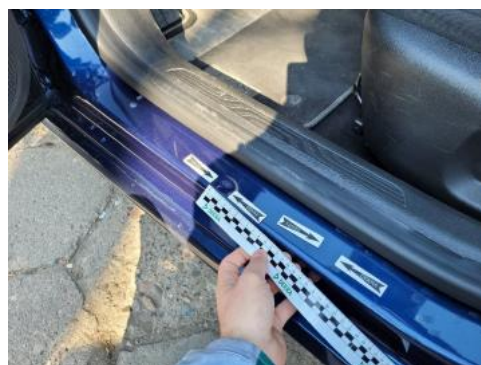
Fot. 36

Próg lewy (Wgniecie./Odkształ.)

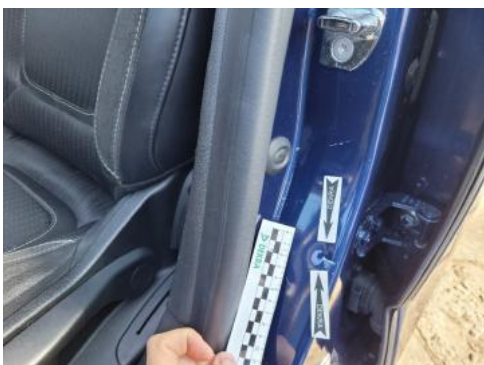
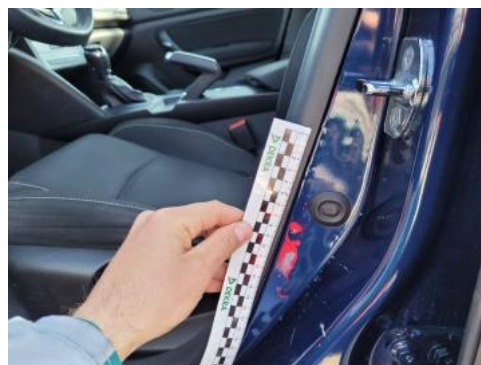
Fot. 37

Słupek środkowy lewy (Wgniecie./Odkształ.)

Słupek środkowy lewy (Wgniecie./Odkształ. 1)

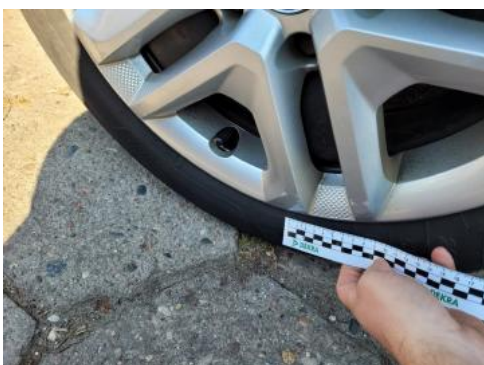
Fot. 39

Kołpak przedni lewy (Rysa/Odprysk)

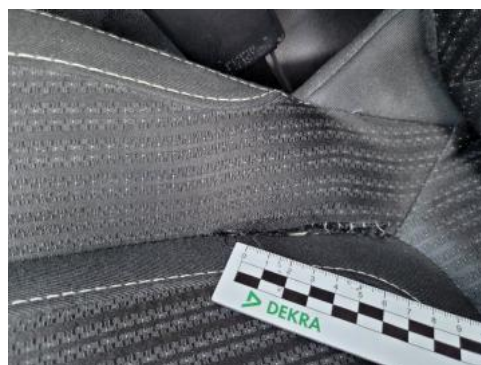
Fot. 40

Fotel lewy (Pęknięcie/Rozerwanie)

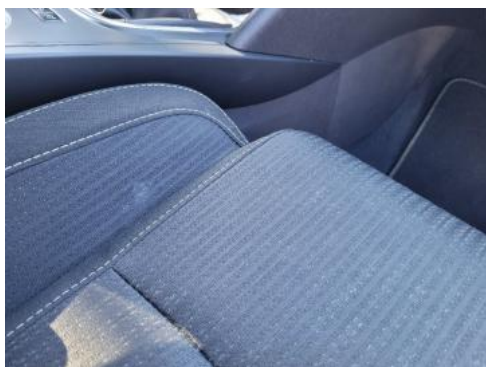
Fot. 41

Fotel prawy (zabrudzenia)

Poz.	Nazwa części	Nr katalogowy	Opis uszkodzeń	Czas [rbg]
1	Obicia tapicerskie		zabrudzenie
